ANALIZA NAPONSKO DEFORMACIJSKOG STANJA DEONICE KOLEKTORA SA PRELIVNIM ORGANOM ISPOD POLJA 2 FLOTACIJSKOG ODLAGALIŠTA VELIKI KRIVELJ MKE

ТЕХНИЧКО И РАЗВОЈНО РЕШЕЊЕ (M83)

ANALIZA NAPONSKO DEFORMACIJSKOG STANJA ДЕОНИЦЕ КОЛЕКТОРА СА ПРЕЛИВНИМ ОРГАНОМ ISPOD ПОЉА 2 FLOTACIJSKOG ODLAGALIŠTA VELIKI KRIVELJ MKE

TEHNIKO I RAZVOJNO REŠENJE (M-83):

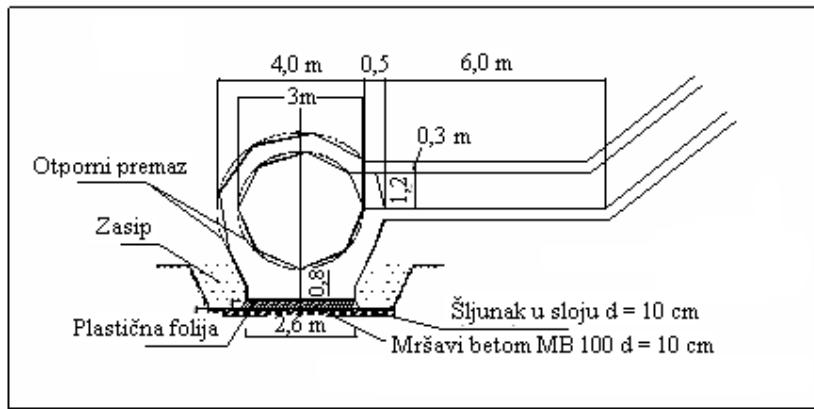
Prelivni organ postoji na stacionaži 1+125 m i uliva se u donji deo kolektora i ima funkciju ispuštanja viška vode iz akumulacije jalovišta (slika 2. i 3.). Faktori koji su uticali na po etak loma kolektora (posebno kada je zapunjen rukavac) o ekuju se i u predelu prelivnog organa i postoji opasnost loma istog.

Slika 3. Nesanirana deonica kolektora sa prelivnim organom ispod Polja 2. FJ V: Krivelj

Od prognoziranih mogućih havarija na flotacijskom odlagalištu Veliki Krivelj najverovatniji udes bi nastao na nesaniranoj deonici kolektora u predelu prelivnog organa (sistema za dekaniranje viška vode iz taložnog jezera Polja 2.) na stacionaži 1+125 m (slika 2.).

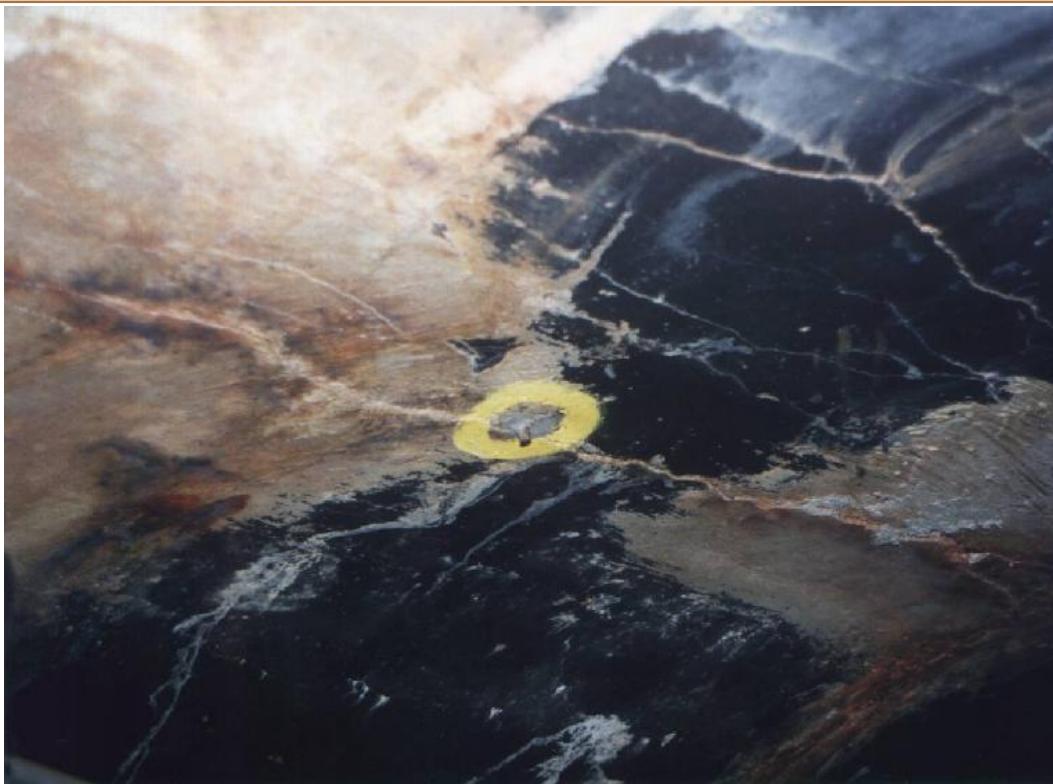
Međutim, usled pritiska ležećih slojeva jalovine iznad kolektora, godine 1995. ponovo je betonska obloga pokazala uvećanu deformaciju do 15 mm između 700 i 900 m udaljenosti od izlaza kolektora (slika 4. i 5.).

Uvidom na terenu ustanovljeno da je došlo do narušavanja stabilnosti kolektora i pojave pukotina na oblozi kolektora u svodu i bokovima (slika 6. i 7.). Zaključeno je da je oštete enje nastalo usled daljeg odlaganja peska i nanošenja novog tereta na delu brane 3A. Zapremina novo nasutog ciklonskog peska imala je znatno veću zapreminsku težinu od proračunate. Utvrđeno je da na delu izvedene završne kosine brane 3A postoji kombinacija opterećenja od materijala razliitim zapreminskim težinama i neravnomerno raspoređenih po kolektoru. Od nožice brane 3A pa do užvodno prema unutrašnjosti Polja 2 na kolektor deluje opterećenje sa novom (nepredviđenom) zapreminskom težinom. Upravo u ovom pojasu došlo je do pojave novih pukotina na oblozi kolektora usled različitog rasporeda opterećenja.

Slika 4. Pukotine u svodu kolektora na deonici ispod brane "3A" pre saniranja

U cilju sprečavanja dalje štete, sprovedena je sanacija kolektora ugradnjom nove betonske obloge, koja je smanjila poprečni profil kolektora (slika 8.).

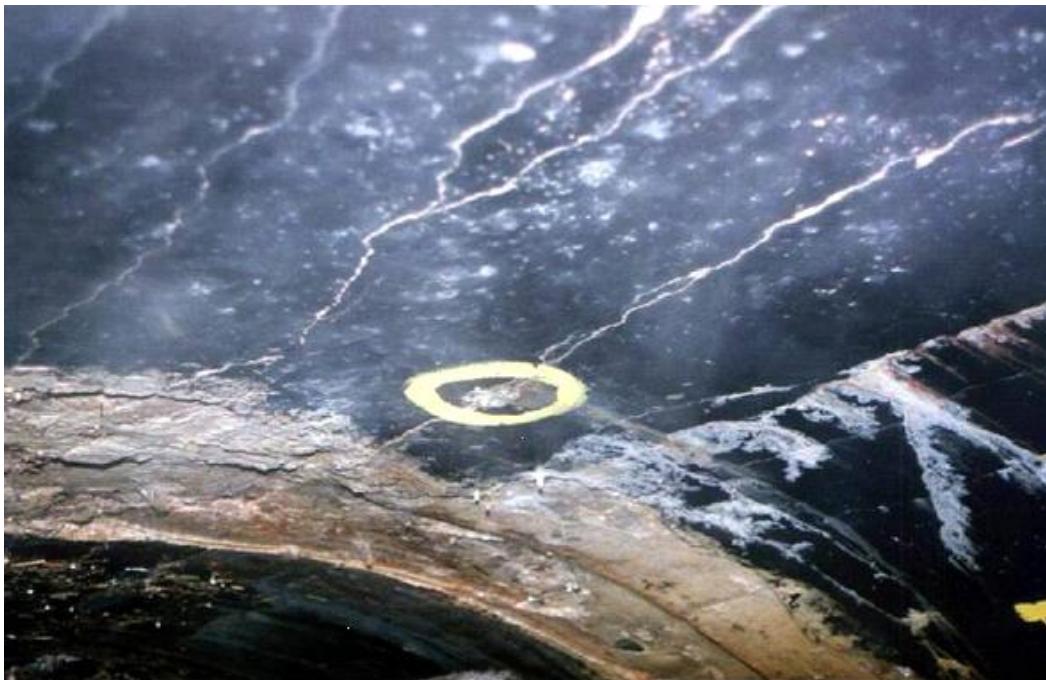
Slika 5. Pukotine na svodu kolektora na deonici ispod brane

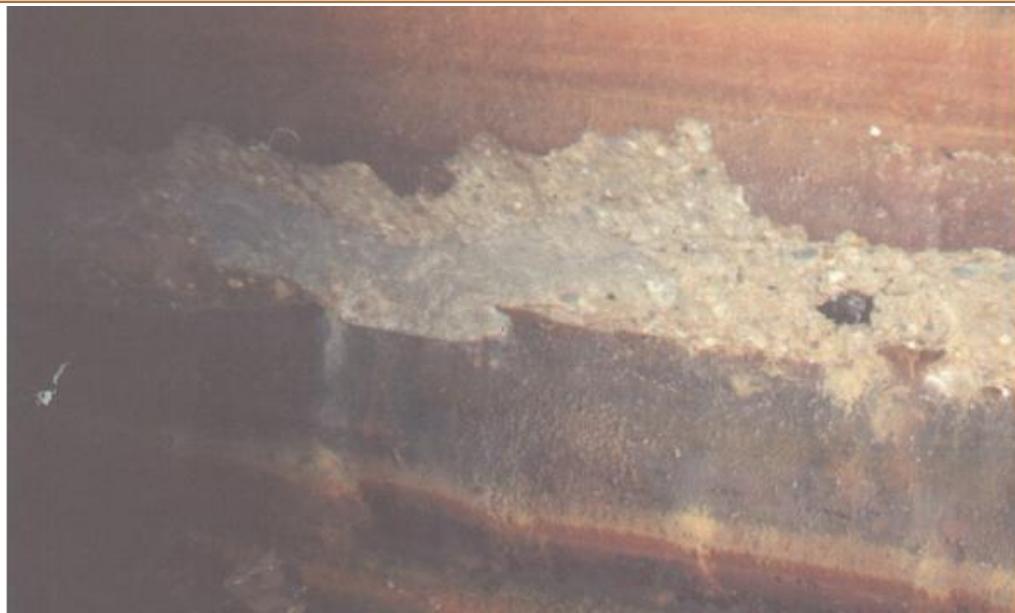
Slika 6. Oštećenje bokova kolektora na deonici ispod brane "3A" pre saniranja

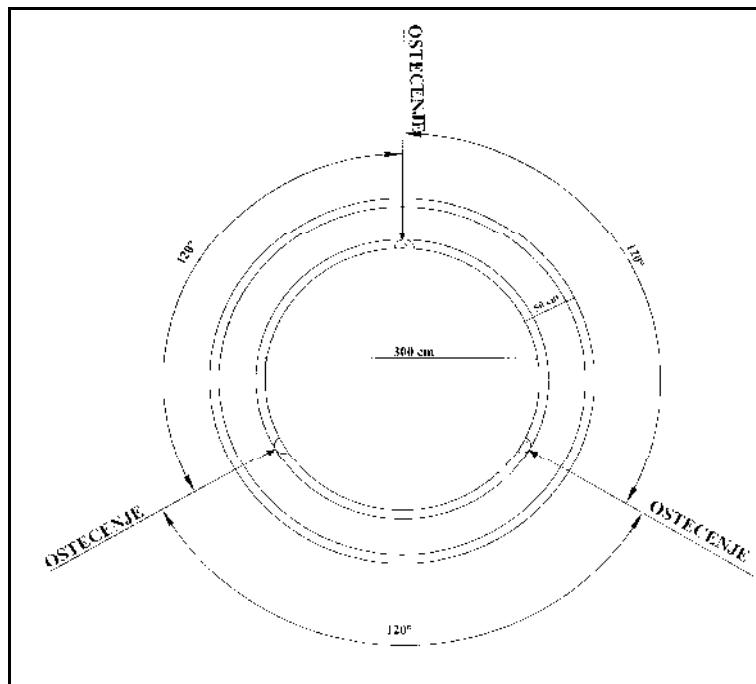
Slika 7. Oštećenje betonske obloge na deonici kolektora ispod brane 3A FO Veliki Krivelj

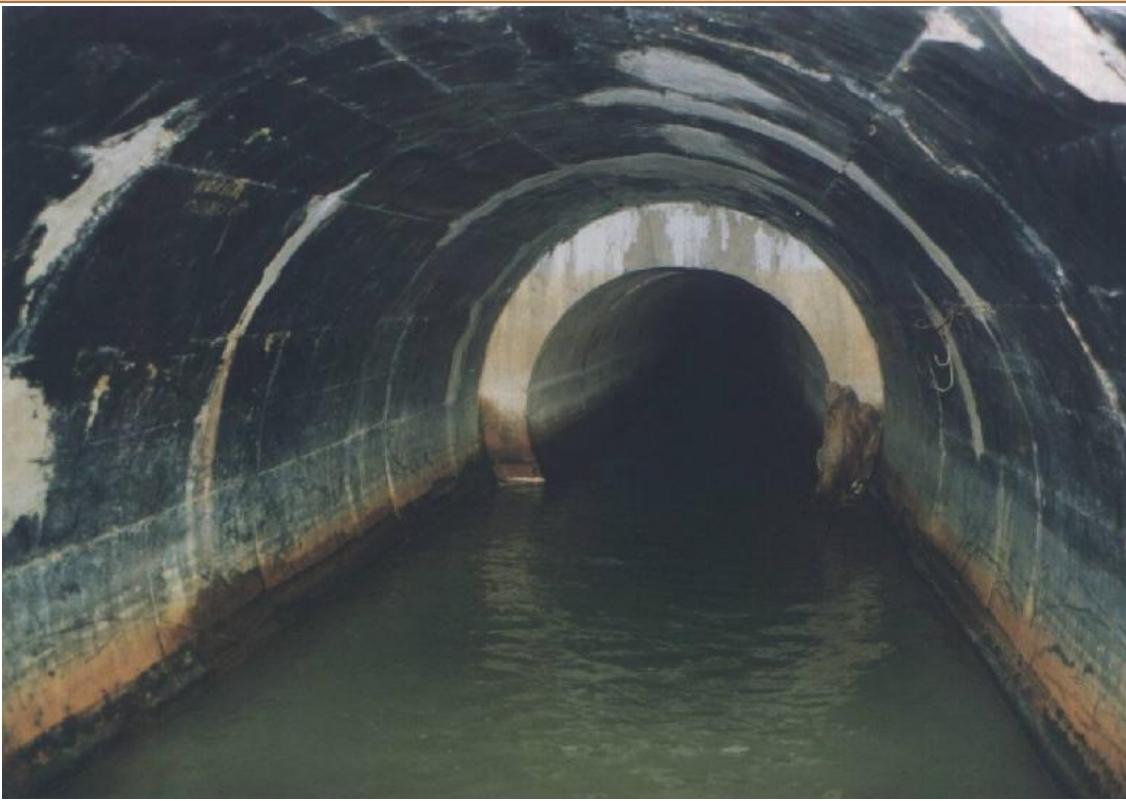
Slika 8. Suženje profila kolektora na saniranom delu kolektora

Sanirani deo kolektora na dužini od 621,5 m funkcioniše kao cev pod pritiskom ili sekcija za prigušivanje, koja ograničava veliko isticanje vode samo u ovu sekciju. Unutrašnji prenik sanirane deonice kolektora je 2,2 m, a apsolutna rapavost $k=6$ mm. Dozvoljena količina proticanja vode Kriveljske Reke pod pritiskom kroz kolektor pre nika 2,2 m ($k=6$ mm) iznosi $30 \text{ m}^3/\text{s}$.

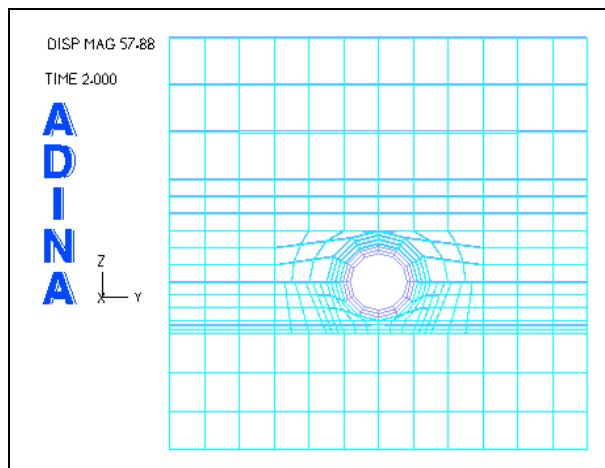
Deformisana mreža u koraku 2 kada se javljaju izražene deformacije u osnovnoj oblozi kolektora 0,5 m i kada se još uvek nije postavila dodatna obloga od 0,4 m (slika 10.).

Slika 10. Deformisana mreža u koraku 2 (visina nasipa flotacijske jalovine 50m)

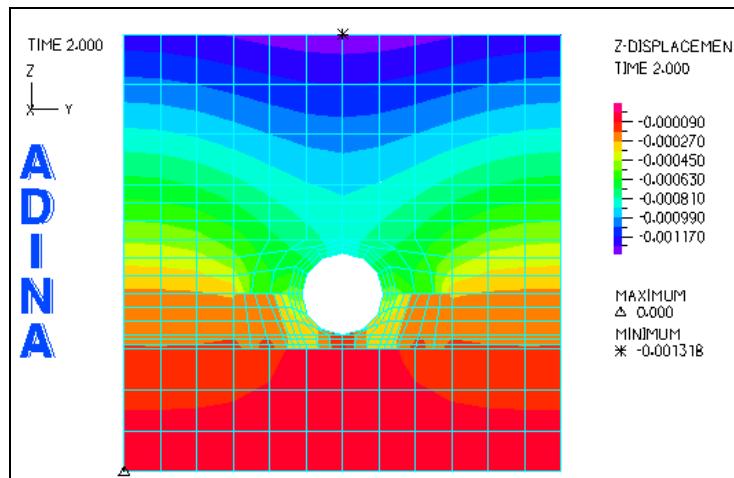
Vertikalna pomeranja (pomak) u koraku 2 nastaje kada je visina nasipa flotacijske jalovine visine 50 m iznad kolektora i tada se javljaju izražene deformacije prikazane na slici 12.

Slika 12. Izražene deformacije kada je visina nasipa 50 m

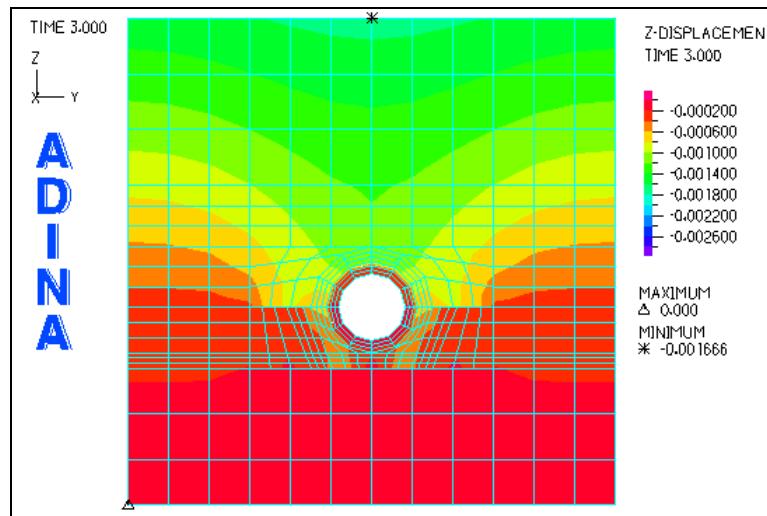
Kada nasipna visina flotacijske jalovine dostiže visinu 60 m predstavlja usvojeni korak 3. Vertikalni pomaci (pomeranja) u koraku tri pokazuju da kolektor treba oja ati ugradnom dodatne unutrašnje obloge debljine 40 cm , Na terenu to nije ura eno što pokazuje slika 2. Grafi ki prikaz vertikalnih pomaka u koraku 3 prikazan je na slici 13.

Slika 13. Vertikalna pomeranja u koraku 3 sa visinom nasipa 60 m

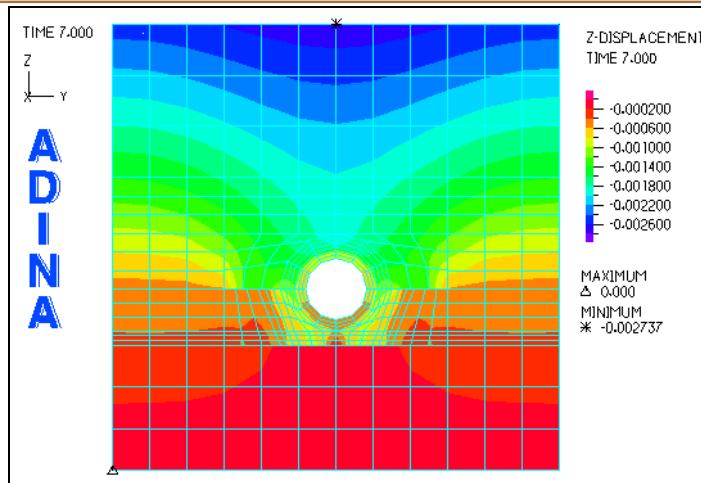
Pove avanjem nasipa flotacijske jalovine na 100 m iznad nesanirane deonice kolektora, na slici 14 grafi ki su prikazani vertikalni pomaci na koraku 7. Vertikalni pomaci (pomeranja) u koraku 7 tako e, pokazuju da posmatranu deonicu kolektor treba oja ati ugradnom dodatne unutrašnje obloge debljine 40 cm. Na terenu to nije ura eno.

Slika 14. Vertikalna pomaci (pomeranja) u koraku 7 sa visinom nasipa od 100 m.

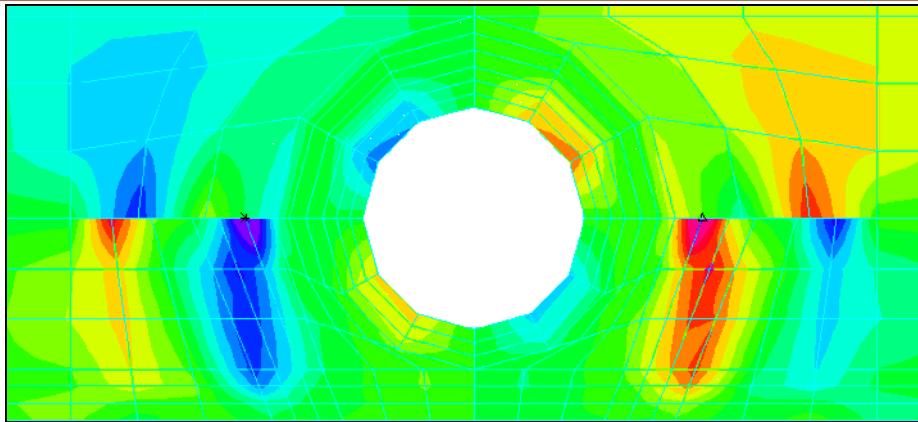
Slika 18. predstavlja smi u e napone u koraku 7 kada djeluje optere enje nasipa u visini od 100 m, a slika 19. uve ani detalj, sa kojeg se može videti da ponovo ima izraženih napona u novopostavljenoj oblozi sa nešto malo ve im vrednostima.

Slika 19. Uve ani detalj, sa izraženim naponima u novopostavljenoj oblozi

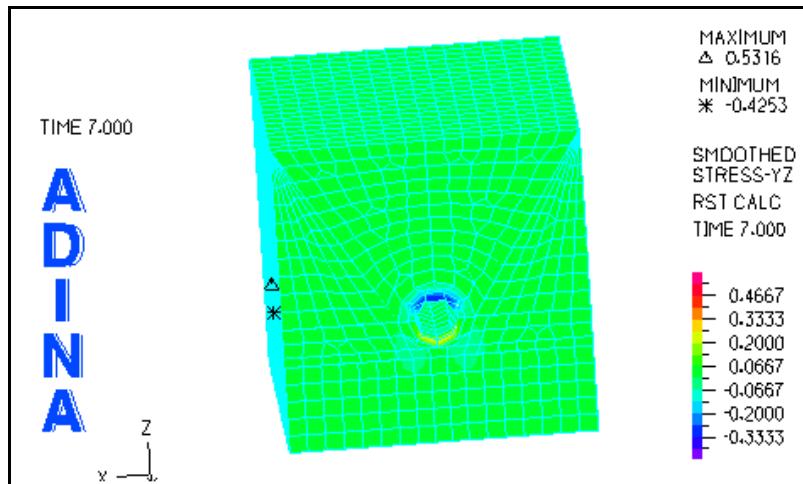
Slika 44.

Smi u i napon YZ po ravni X 8 m u koraku 3 nakon ugradnje dodatne obloge gde su vidljivi izraženi naponi na mestu po etka dodatne obloge (slika 44).

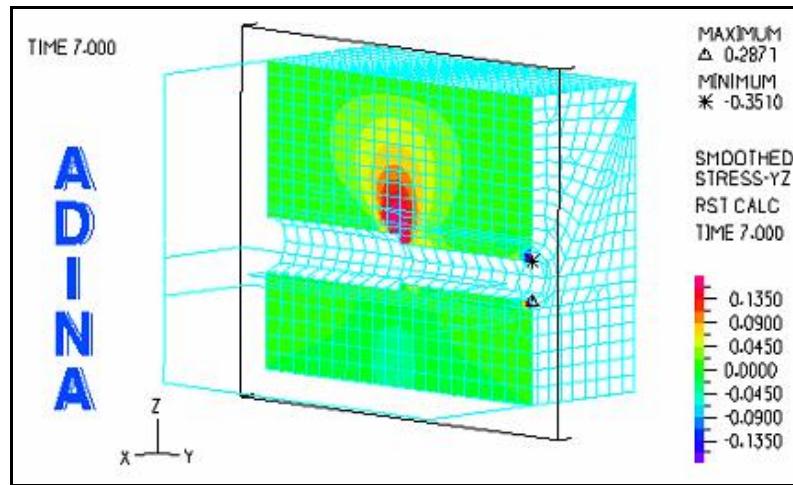
Slika 45.

Smi u i napon po ravni X na dužini 8 m u koraku 7 sa dejstvom nasipa ukupne visine 100 m i koncentracijom napona na mestu ugradnje dodatne obloge. Taj deo (neposredno uz sastav sa dodatnom oblogom) osnovne betonske cevi (kolektora) je trpeti najveća naprezanja i predstavlja najslabiju kariku i najveći rizik nastajanja udesa na Polju 2 FJ Veliiki Krivelj. Sa podizanjem nasipa flotacijske jalovine iznad 100 m i nadgradnje brane 3A iznad 100 m na ojačanoj kolektoru ne može izdržati pritiske leže ih slojeva nasipa flotacijske jalovine što takođe može predstaviti veliki rizik za nastanak udesa .

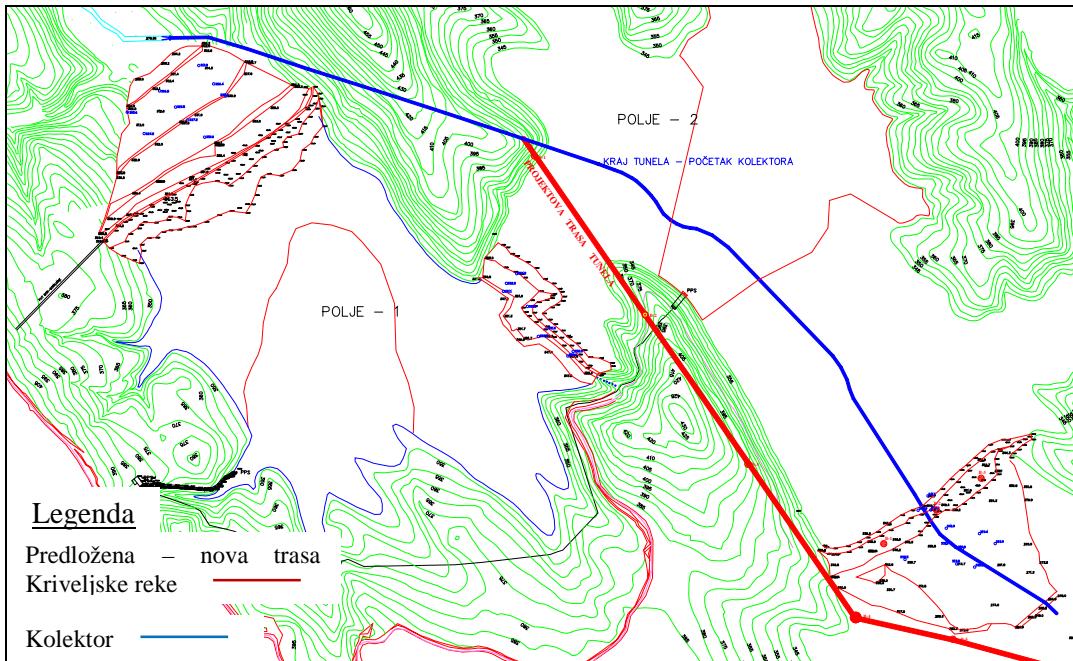
Nadgradnjom brane 3A flotacijskog jalovišta Veliki Krivelj iznad visine 100 m u cilju potpunog iskoriš enja odlagališnog prostora i zaštite životne sredine ne **daje pouzdanu stabilnost kolektora i celog objekta**.

Radi iskoriš enja postoje eg odlagališnog prostora na lokaciji Flotacijskog jalovišta Veliki Krivelj, potrebno je izgraditi tunel u vrstoj masi za o dvod voda Kriveljske reke kao na slici 46.
